Onderwerp : Napoleonschuur

Onderdeel: Rapportage inspectie

Omschrijving: Expertiserapportage  
Schoor aan de Inlaag 8  
Scharendijke  
Gemeente Schouwen-Duiveland

datum :8-12-2016

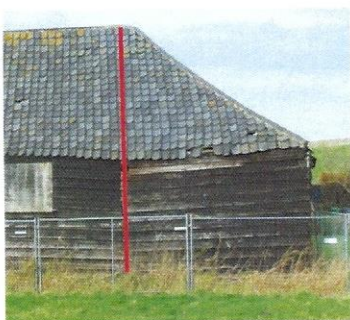
- 1 Staander over de gehele hoogte relatief zacht. Priem eenvoudig over ca. 10mm in te brengen en met wat kracht nog verder te duwen. Over gehele hoogte aantasting door houtinsecten zichtbaar.
- 2 Priem is niet in te drijven. Wel aantasting door houtinsecten zichtbaar.
- 3 Als 1.
- 4 Als 2.
- 5 Als 2.
- 6 Als 1, aan onderzijde geheel bezweken, zie onderstaande foto's.
- 7 Als 1, echter iets harder. Priem wel in te drijven.

*Ter plaatse van spant 1 is de gevel verzakt.*

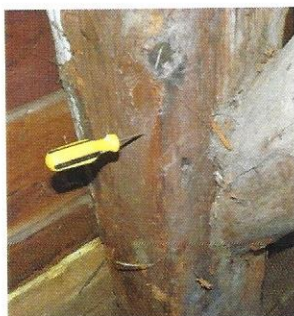
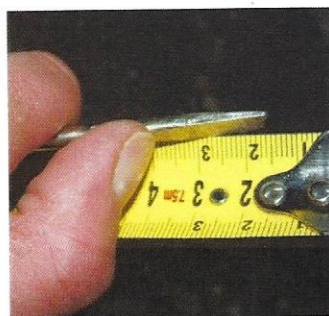
*Onderzijde staander spant 1 geheel ingezakt wat leidt tot zichtbare verzakking gevel*

*Priem in te drijven in onderdeel 1 van spant 1*

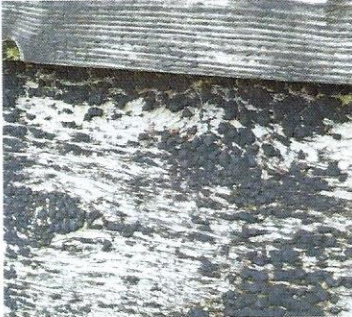
Vanaf de binnenzijde bezien lijkt de gepotdekselde gevelbekleding in redelijke staat, echter de uiteinden van planken zijn veelal (deels) verrot door indringing van vocht in het kopse hout. Vanaf de buitenzijde zijn meer rotte plekken in het veld van de delen zichtbaar, soms geheel doorgerot. De potdekseldelen zijn beteerd.

*Beteerde potdekseldelen*

Ook de bouwkundige schil verkeerd in slechte staat. Als eindoplossing zal waarschijnlijk de gehele gevelbekleding vervangen moeten worden.

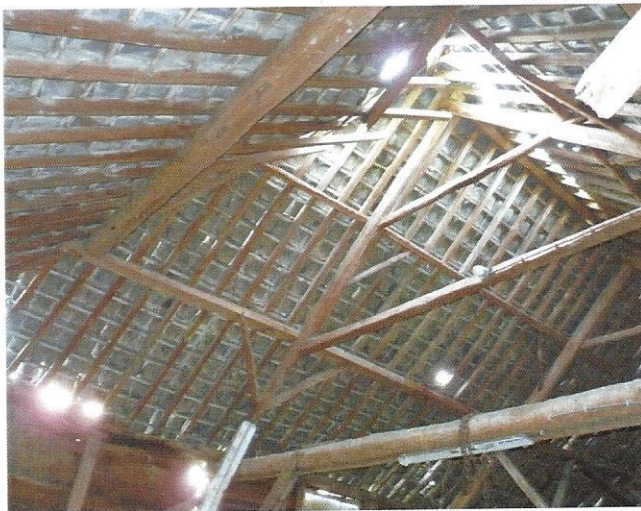
Het is gebleken dat bij de laatste storm, welke d.d. 20-11-2016 heeft plaatsgevonden, een gedeelte van de houtconstructie is bezweken. Het betreft een gedeelte van het dakvlak boven de schuifdeur aan de noordoostzijde waar de bovenste gording geheel is bezweken. Vanwege acuut instortingsgevaar adviseren wij het object niet meer te betreden.

Het is gebleken dat bij de laatste storm, welke d.d. 20-11-2016 heeft plaatsgevonden, een gedeelte van de houtconstructie is bezweken. Het betreft een gedeelte van het dakvlak boven de schuifdeur aan de noordoostzijde waar de bovenste gording geheel is bezweken. De dakconstructie blijft momenteel hangen door een samenwerking van de hoekkepers met de uit het lange dakvlak overstekende gordingen en wellicht zelfs de panlatten welke mogelijk een gedeelte trek opnemen. In deze situatie heerst er een acuut instortingsgevaar. Los van het bezwijken van de houtconstructie bestaat er een risico op vallende dakpannen.

*Bovenste gording bezweken, sporen los van hoekkeper.*

Indien behoud van het pand wenselijk is zal er zo spoedig mogelijk een onderstempeling geplaatst moeten worden in een nagenoeg windstille weerssituatie.  
Wij adviseren een volgende werkwijze;

- Middels een hoogwerker dienen langs de buitenzijde de dakpannen van het dakvlak verwijderd te worden. Betreden van het dak wordt uiteraard ten zeerste afgeraden.

- Na verwijdering van de dakpannen dient de onderste intacte gording voorzien te worden van een tweetal stroppen welke aan een kraan, net niet aangetrokken, ter aanvullende veiligheid dienen. Stroppen aan uiteinden van de gording aanbrengen.

- Hoekkeper en gordingen van het dakvlak onderstempelen. Stempels fixeren.
- Houtconstructie kan vanuit de binnenzijde vanuit een schaarlift hersteld worden. Voorzieningen eventueel provisorisch (tijdelijk), doch verantwoordt volgens de geldende eurocodes aangebracht worden.

- Dak dient terug afgedicht te worden i.v.m. voorkomen overmatige windbelastingen aan de binnenzijde.
- Na aanbrengen voorzieningen de stempelconstructie behouden tot de houtconstructie rond het bezwijkgebied nader geïnspecteerd is. Het bezwijken heeft mogelijk geleid tot scheuren in nabijgelegen houten onderdelen.
